Prevención e identificación de sobredetección debida a tapones de sellado dañados, rotos o perdidos

Información de Soporte

Productos CRM a los que se hace referencia
Todos los DAIs, TRC-Ds, TRC-Ps y Sistemas de estimulación

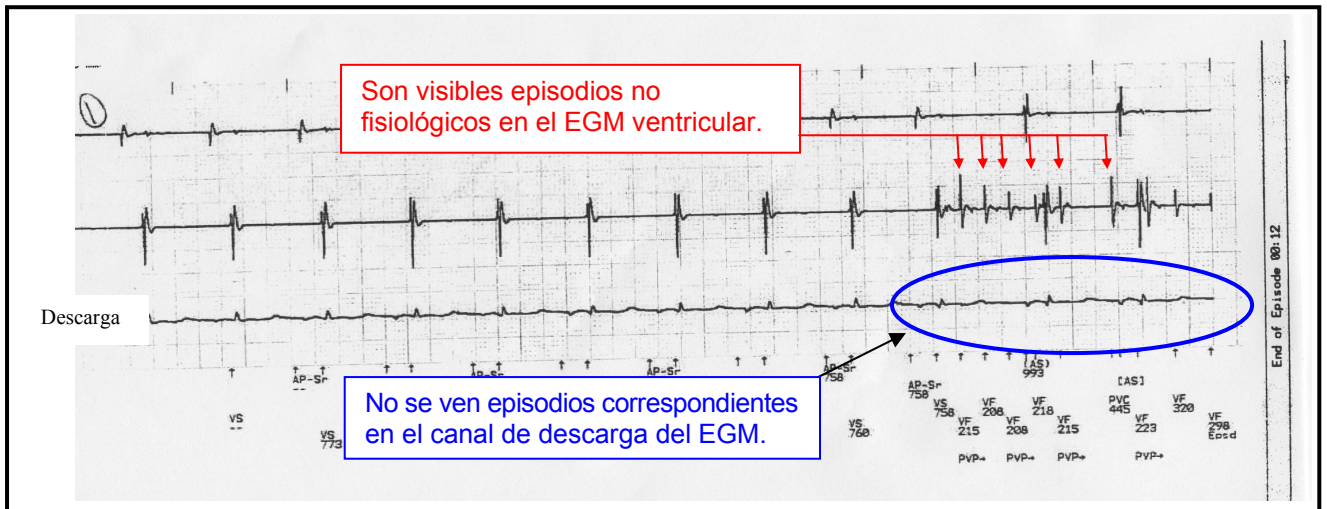
Si un pequeño daño impide el resellado de la hendidura precortada del tapón de sellado después de haber introducido la llave de torsión de los tornillos de fijación, puede penetrar fluido corporal desde la cavidad de implante al bloque conector, lo que provoca una vía de detección accesoria. En la mayoría de casos, la infiltración de un poco de fluido corporal no perturba la detección del sistema o las actividades de suministro de terapia (siempre que se hayan programado los márgenes de seguridad adecuados). No obstante, si queda atrapado aire en el bloque conector durante el proceso de inserción del electrodo, éste puede salirse si un tapón de sellado está dañado. El escape de una burbuja de aire puede desplazar, momentáneamente, el fluido corporal que hay en el tapón de sellado y alterar la vía de conducción accesoria. Esta alteración momentánea provoca un cambio en la impedancia y genera una señal de ruido artificial (no fisiológica) que es capaz de inhibir impulsos de estimulación. La inhibición por sobre-detección de este tipo es esporádica y, por lo general, no produce descargas inapropiadas (en un DAI o TRC-D) ni una inhibición prolongada de la estimulación antibradicardia. Este tipo de sobredetección es poco frecuente después del implante y desaparece una vez que el aire atrapado se ha disipado y se ha conseguido equilibrar la presión (en unas horas o un día o dos como mucho).

Figura 1 ilustra la sobredetección causada por burbujas de aire que se han salido por un tapón de sellado que no se ha resellado por completo después de la inserción de una llave de torsión. En función de qué tapón de sellado esté dañado, este tipo de ruido no fisiológico puede aparecer en el electrograma (EGM), auricular o ventricular sin que aparezca ningún episodio correspondiente en el canal de descarga del EGM o en el electrocardiograma (ECG) de superficie.

Tenga en cuenta que las señales de ruido aparecen como episodios aislados de poca duración, similares a la actividad cardíaca intrínseca. Por cada burbuja que se sale, aparece una deflexión. Además, estas señales de ruido son, claramente, distintas a otras señales fisiológicas (como las señales pectorales o diafragmáticas), que, normalmente, tienen unas características de amplitud y frecuencia más erráticas (figura 2).

Figura 1. EGM que indica una sobredetección no fisiológica debido a daños menores en el tapón de sellado.

Si se detecta cuando la cavidad de implante aún está abierta y se deja salir el aire atrapado reabriendo el tapón de sellado con una llave de torsión de los tornillos de fijación, se puede acelerar la estabilización, pero hay que tener cuidado para evitar causar daños adicionales al tapón de sellado. Si la sobredetección se detecta una vez se ha cerrado la cavidad, tenga en cuenta que en la mayoría de casos clínicos informados hasta la fecha, la sobredetección esporádica desapareció sin necesidad de intervención alguna tras unas horas o como mucho unos días.

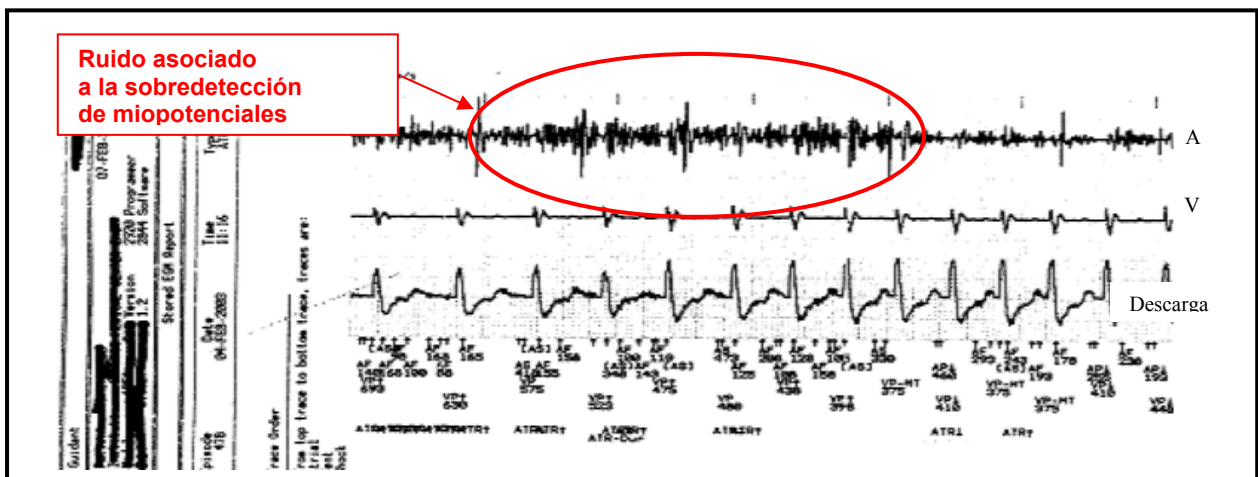
Figura 2 ilustra la sobredetección de miopotenciales pectorales cuando un tapón de sellado tiene un daño importante o cuando falta por completo. La vía de detección accesoria causada por la mayoría de los daños en el tapón de sellado puede activar una sobredetección crónica de señales musculares esqueléticas/pectorales. Este tipo de sobredetección se ve normalmente en los EGMs almacenados, examinados durante el implante o durante el seguimiento rutinario del paciente. Por lo general, las señales asociadas con daños importantes en el tapón de sellado tienen una frecuencia y amplitud irregular y tienen una duración mayor (figura 2), a diferencia de las señales indicativas de sobredetección esporádica no fisiológica debida a daños menores en el tapón de sellado (Figura 1).

Figura 2. Sobredetección de actividad muscular pectoral debido a daños auriculares importantes en el tapón de sellado.

La sobredetección de actividad muscular pectoral puede causar pausas prolongadas en la estimulación, estimulación asíncrona (modo de ruido) o descargas innecesarias. Deben seguirse los procedimientos normales de solución de problemas para identificar y corregir la sobredetección de este tipo, ya que es más probable que se deba a otros problemas como abrasión del aislamiento del electrodo, tornillos de fijación flojos, ubicación subóptima de los electrodos o fractura del conductor del electrodo. Póngase en contacto con el Servicio técnico de Boston Scientific para solicitar ayuda para solucionar estos problemas.
